**Проміжний звіт**  
за результатами промислових випробувань обладнання корозійного  
моніторингу

Роботи проводяться з початку опалювального сезону 2016/17 р. за програмою «Проведення промислових випробувань приладу корозійного контролю ІК-4с з датчиками корозії ДК-2» на котельнях РК «Нивки» (вул. Салютна, 23-Б), РК «Молодь» (вул. Дегтярівська, 46), квартальній котельні «вул. Макіївська, 46» СВП «КИЇВСЬКІ ТЕПЛОВІ МЕРЕЖІ» ПАТ «КИЇВЕНЕРГО» в рамках пілотного проекту.

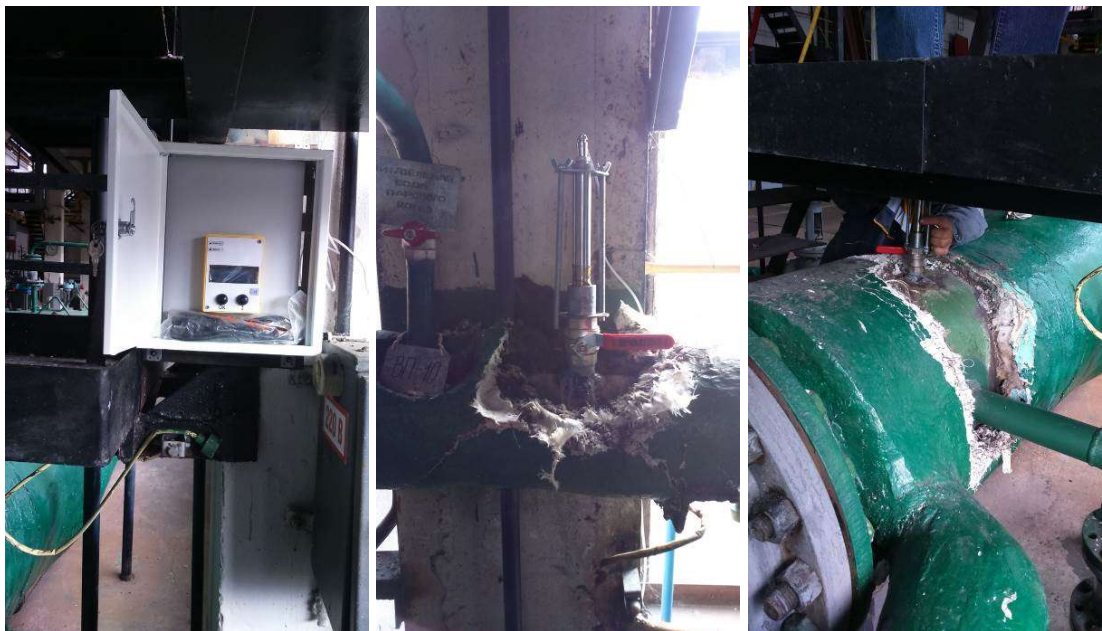
Рисунок 1 – Обладнання на РК «Молодь»

| Об'єкт | Трубопровід встановлення | ДК-2 | ІК-4с |
|---|---|---|---|
| РК «Молодь» | Підживлення | 1 | 1 |
| | Зворотній | 1 | |

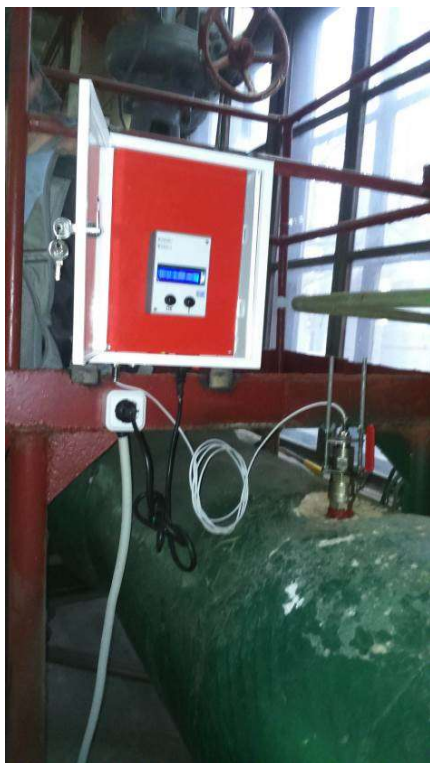
Рисунок 2 – Обладнання на РК «Нивки»

| Об'єкт | Трубопровід встановлення | ДК-2 | ІК-4с |
|---|---|---|---|
| РК «Нивки» | Зворотній 1 | 1 | 1 |
| | Зворотній 2 | 1 | 1 |

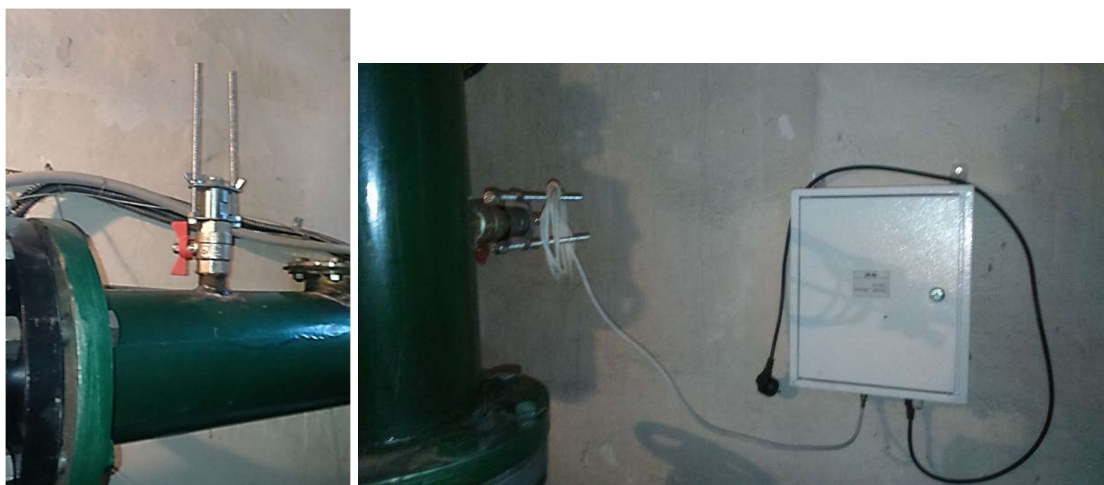
Рисунок 3 – Обладнання на котельні «Макіївська»

| Об'єкт | Трубопровід встановлення | ДК-2 | ІК-4с |
|---|---|---|---|
| КК «Макіївська» | Подаючий | 1 | 1 |
| | Зворотній | 1 | |

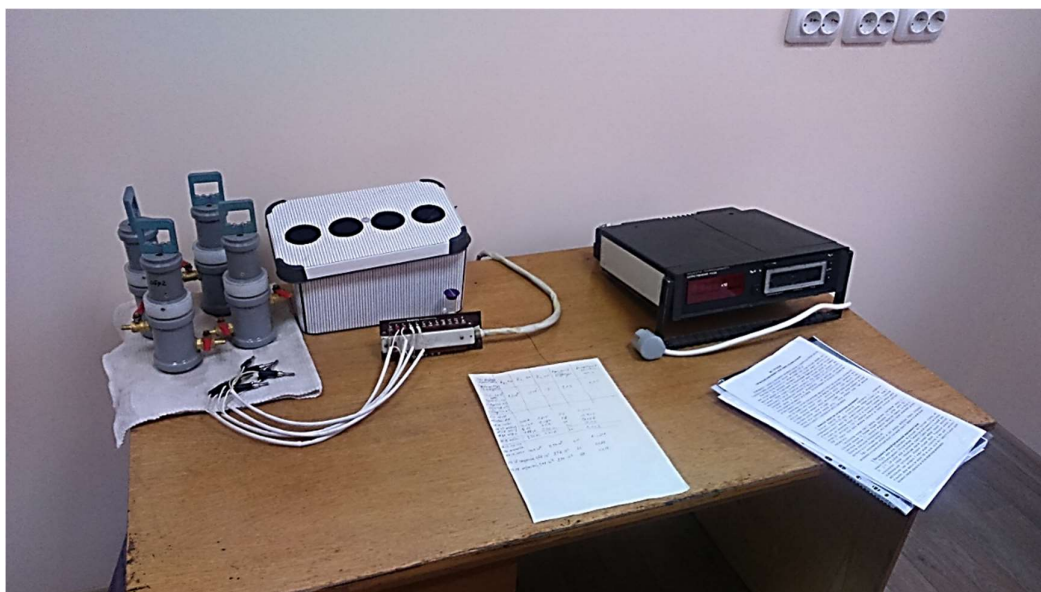
Рисунок 4 – Обладнання в лабораторії хімічної служби (бул. Перова 4а)

3. Портативний корозиметр ІК-4п. Переносний прилад із автономним живленням. Працює в комплекті із датчиком корозії ДК-2. Дозволяє проводити періодичні визначення швидкості корозії та зберігати результати у внутрішню пам'ять. В подальшому, результати можуть бути зчитані на комп'ютер для подальшої обробки та аналізу.

4. Лабораторний корозиметр Р5126. Стаціонарний прилад із живленням від електричної мережі. В комплект приладу входить 4 корозійні комірки, які заповнюються аналізованою водою (теплоносієм) у місці відбору проб на котельні. Прилад призначений для оцінки корозивності теплоносія за відсутності датчика в трубопроводі.

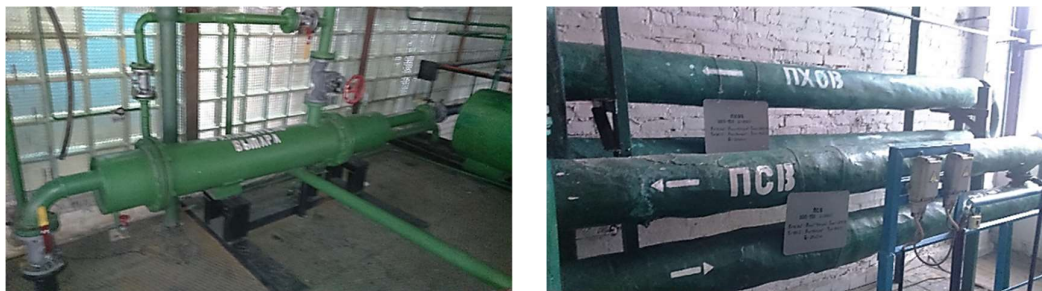
Рисунок 10 – Трубчаті теплообмінники водопідготовки котельні РК «Молодь»

Згідно технічної документації апарати ОВ, ПСВ та ПХОВ – це трубчаті теплообмінники, з латунними трубками. Корозія латунних трубок може бути джерелом іонів міді:

Для виявлення корозії даних апаратів в контрольних точках 1-5 було відібрано проби води та виконано аналіз на вміст іонів міді. Результати аналізу (додаток 1) показали, що концентрація міді в процесі водопідготовки зростає у 12 разів, від 0,01 мг/л у воді з водоканалу до 0,12 мг/л перед деаератором. Таке збільшення концентрації міді у воді є наслідком корозії латунних трубок теплообмінників.

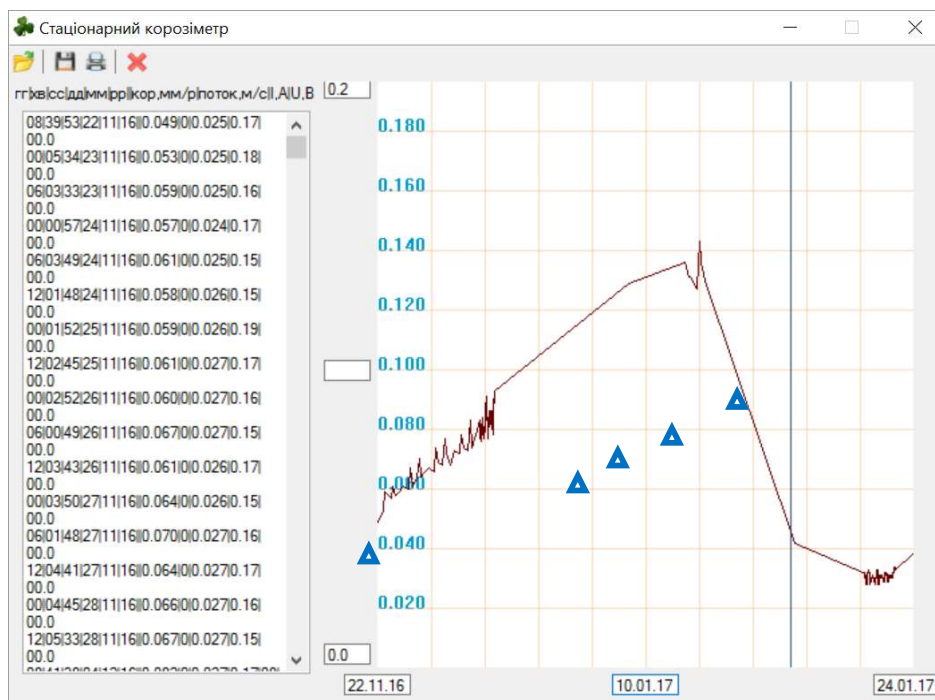
Криві зміни миттєвої швидкості корозії з часом наведено на рис. XX. Швидкість корозії на зворотних трубопроводах даної котельні тримається на постійному рівні: 0,15-0,17 та 0,06-0,08 мм/рік.

Рисунок 12 - Залежності швидкості корозії від часу на РК «Нивки», зворотній трубопровід 2.
